SUPLEMENTO DE ESTILO Y DECORACION DE PAGINA/12

SABADO 24 DE AGOSTO DE 2002

diagnóstico del edificio del poder

Diagnóstico de la Rosada

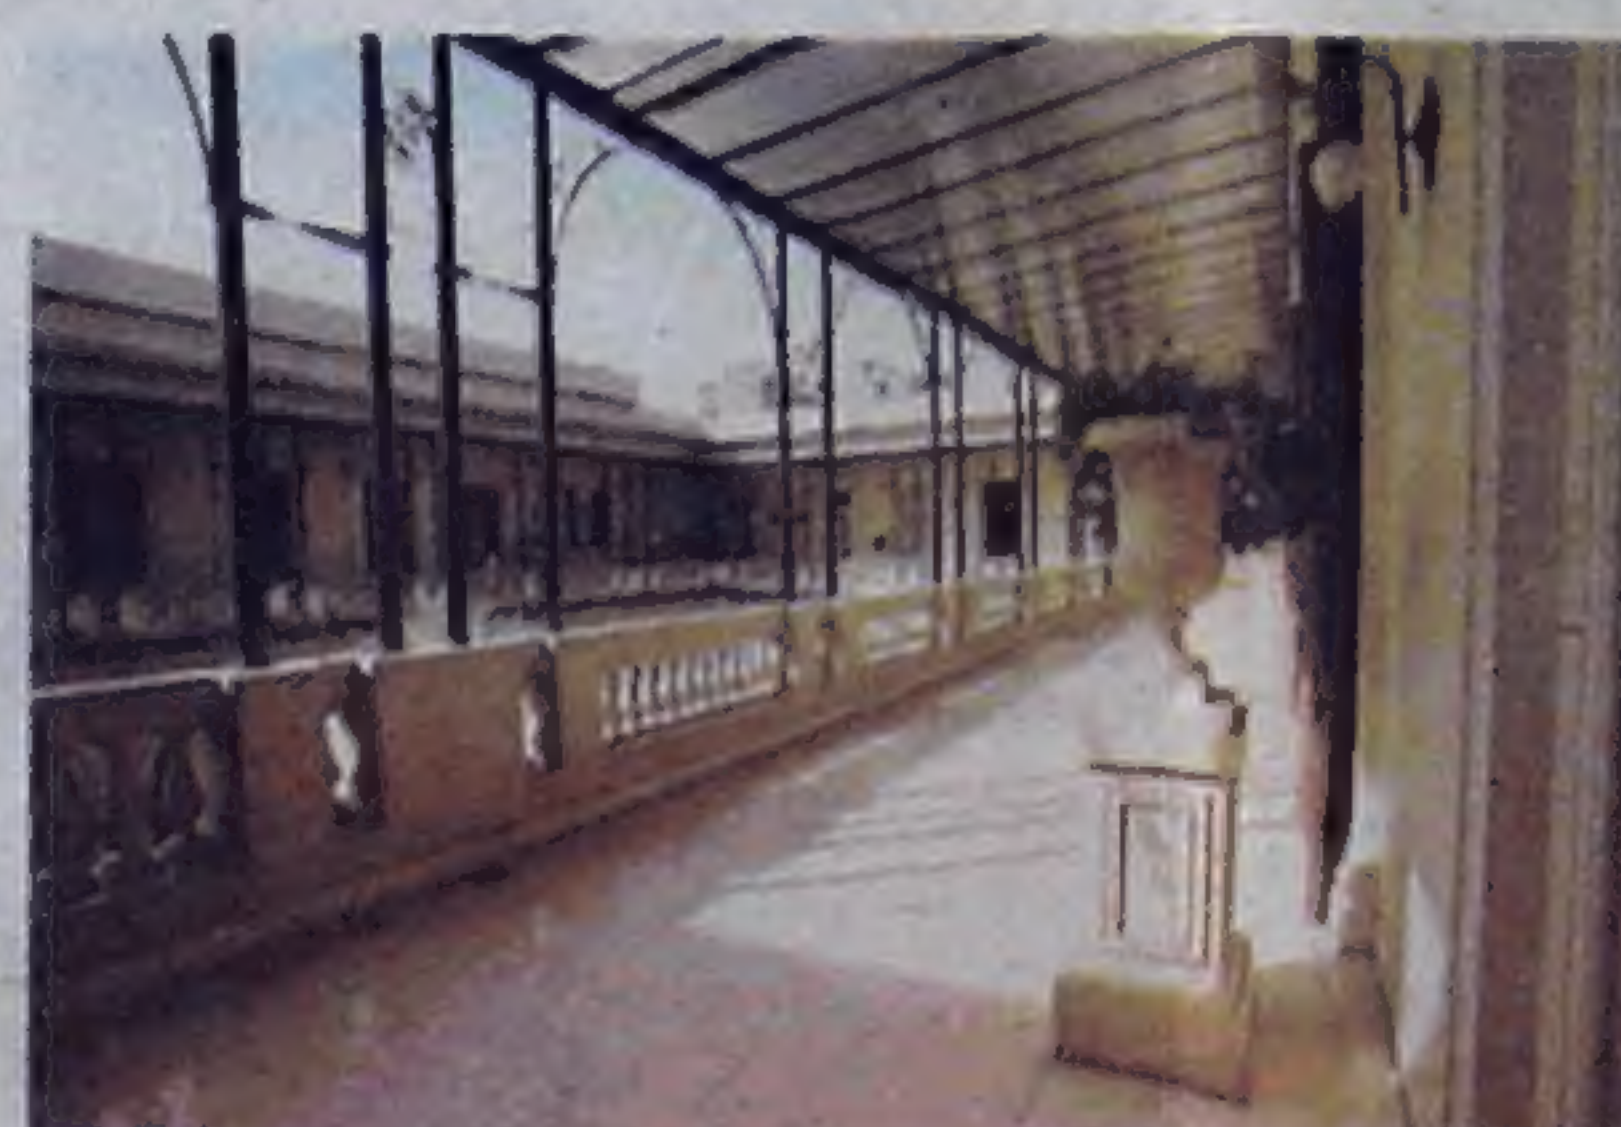
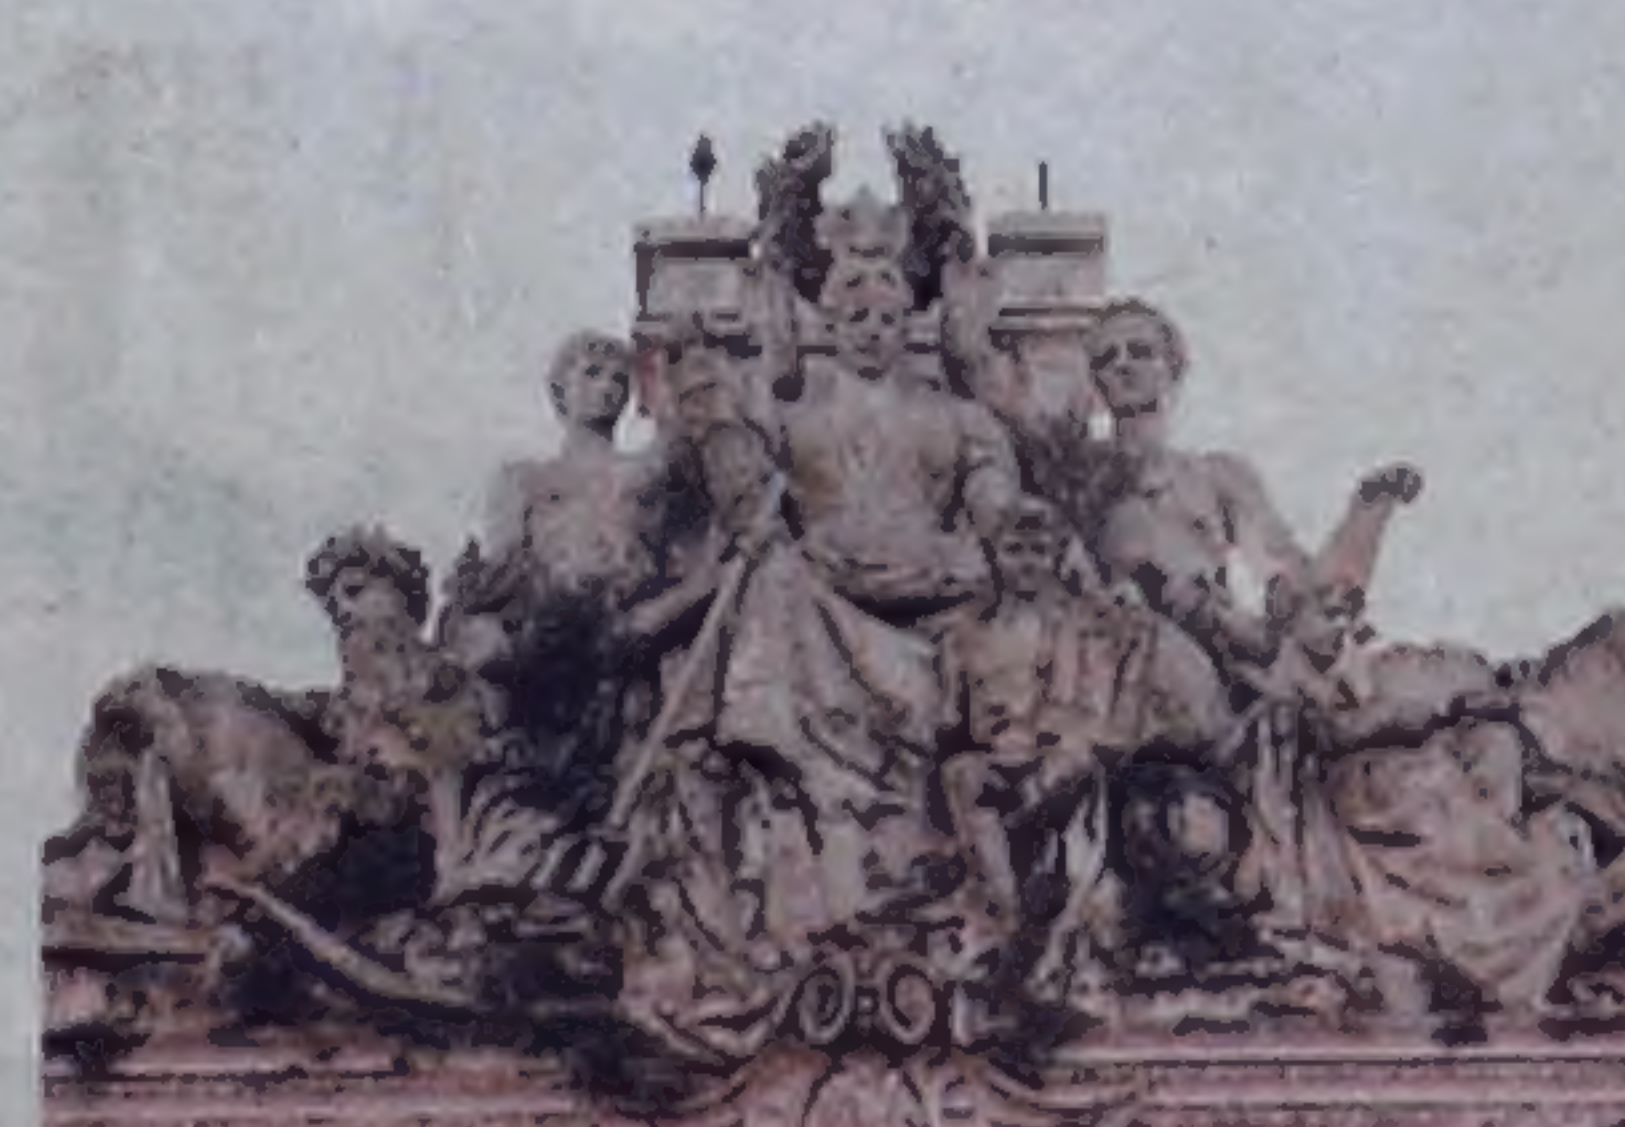
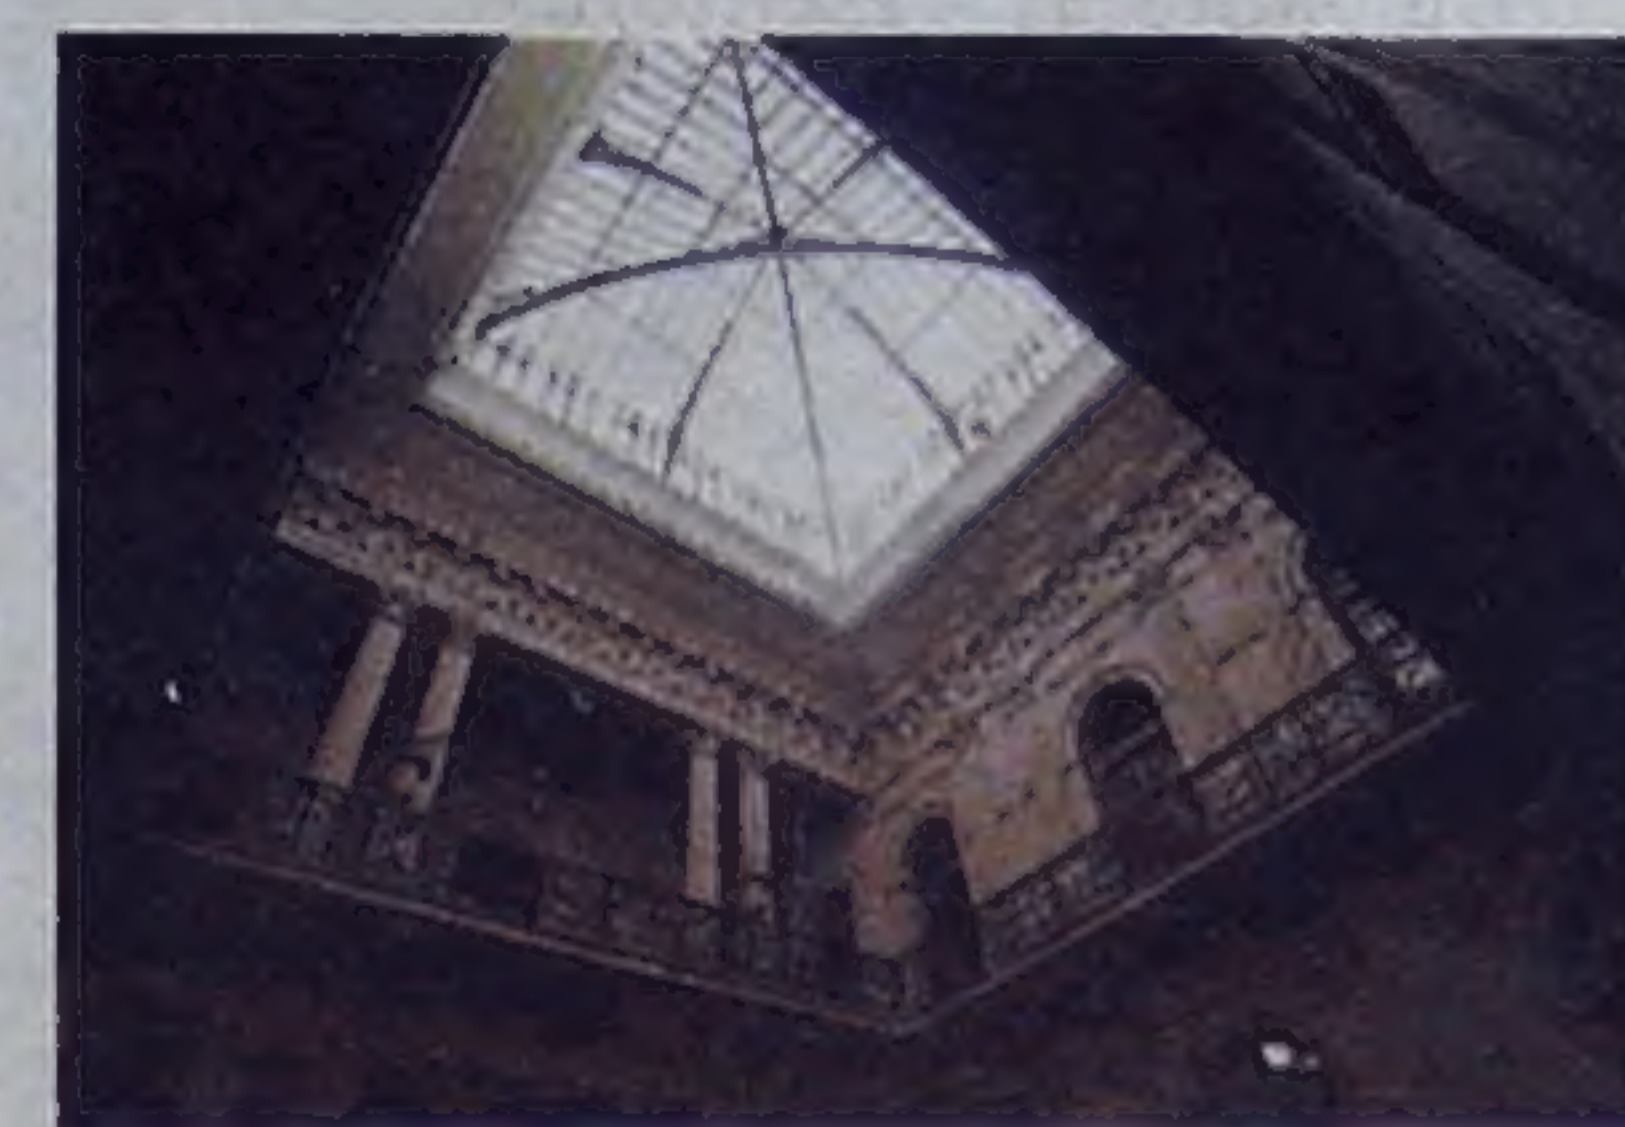
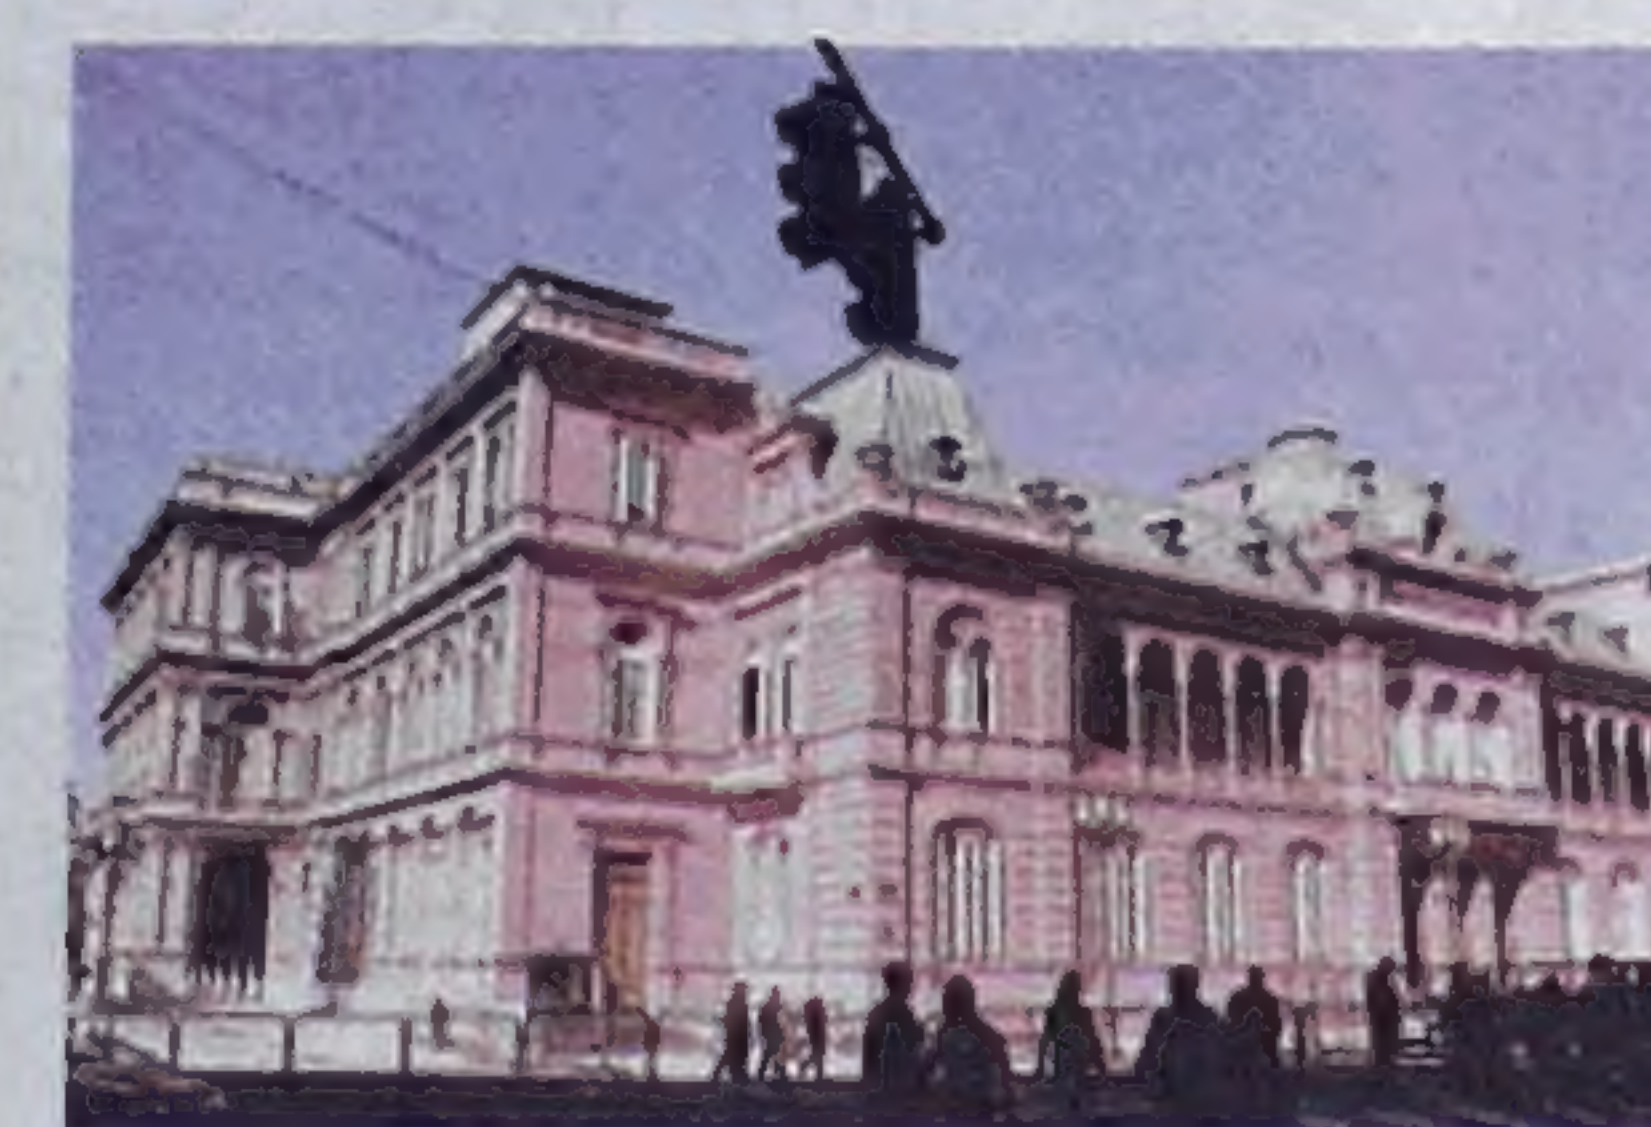
VISTAS DE LA GALERÍA SUPERIOR CON SU CUBIERTA DE CARBÓNICO, EL GRUPO ESCULTÓRICO SOBRE LA PLAZA COLÓN, NECESITADO DE UNA RENOVACIÓN PROFUNDA, UNO DE LOS ELEGANTES PATIOS INTERIORES CON SUS FACHADAS Y DETALLES REPARADOS, Y UNA GENERAL DE LA FACHADA PRINCIPAL CON EL ROSA "HISTÓRICO".

Para cuando se encare una próxima etapa de obras hay prioridades y trabajos aprontados. La fachada sobre la plaza Colón exhibe abundantes vegetaciones y su importante grupo escultórico necesita una nueva limpieza y arreglo. La de la Plaza de Mayo tiene hasta las canalizaciones y cajas para un sistema de iluminación a la europea. Y para el trabajo que se haga está el modelo del de hace cuatro años, donde los detalles reaparecieron desde abajo de capas y capas de pintura. ■

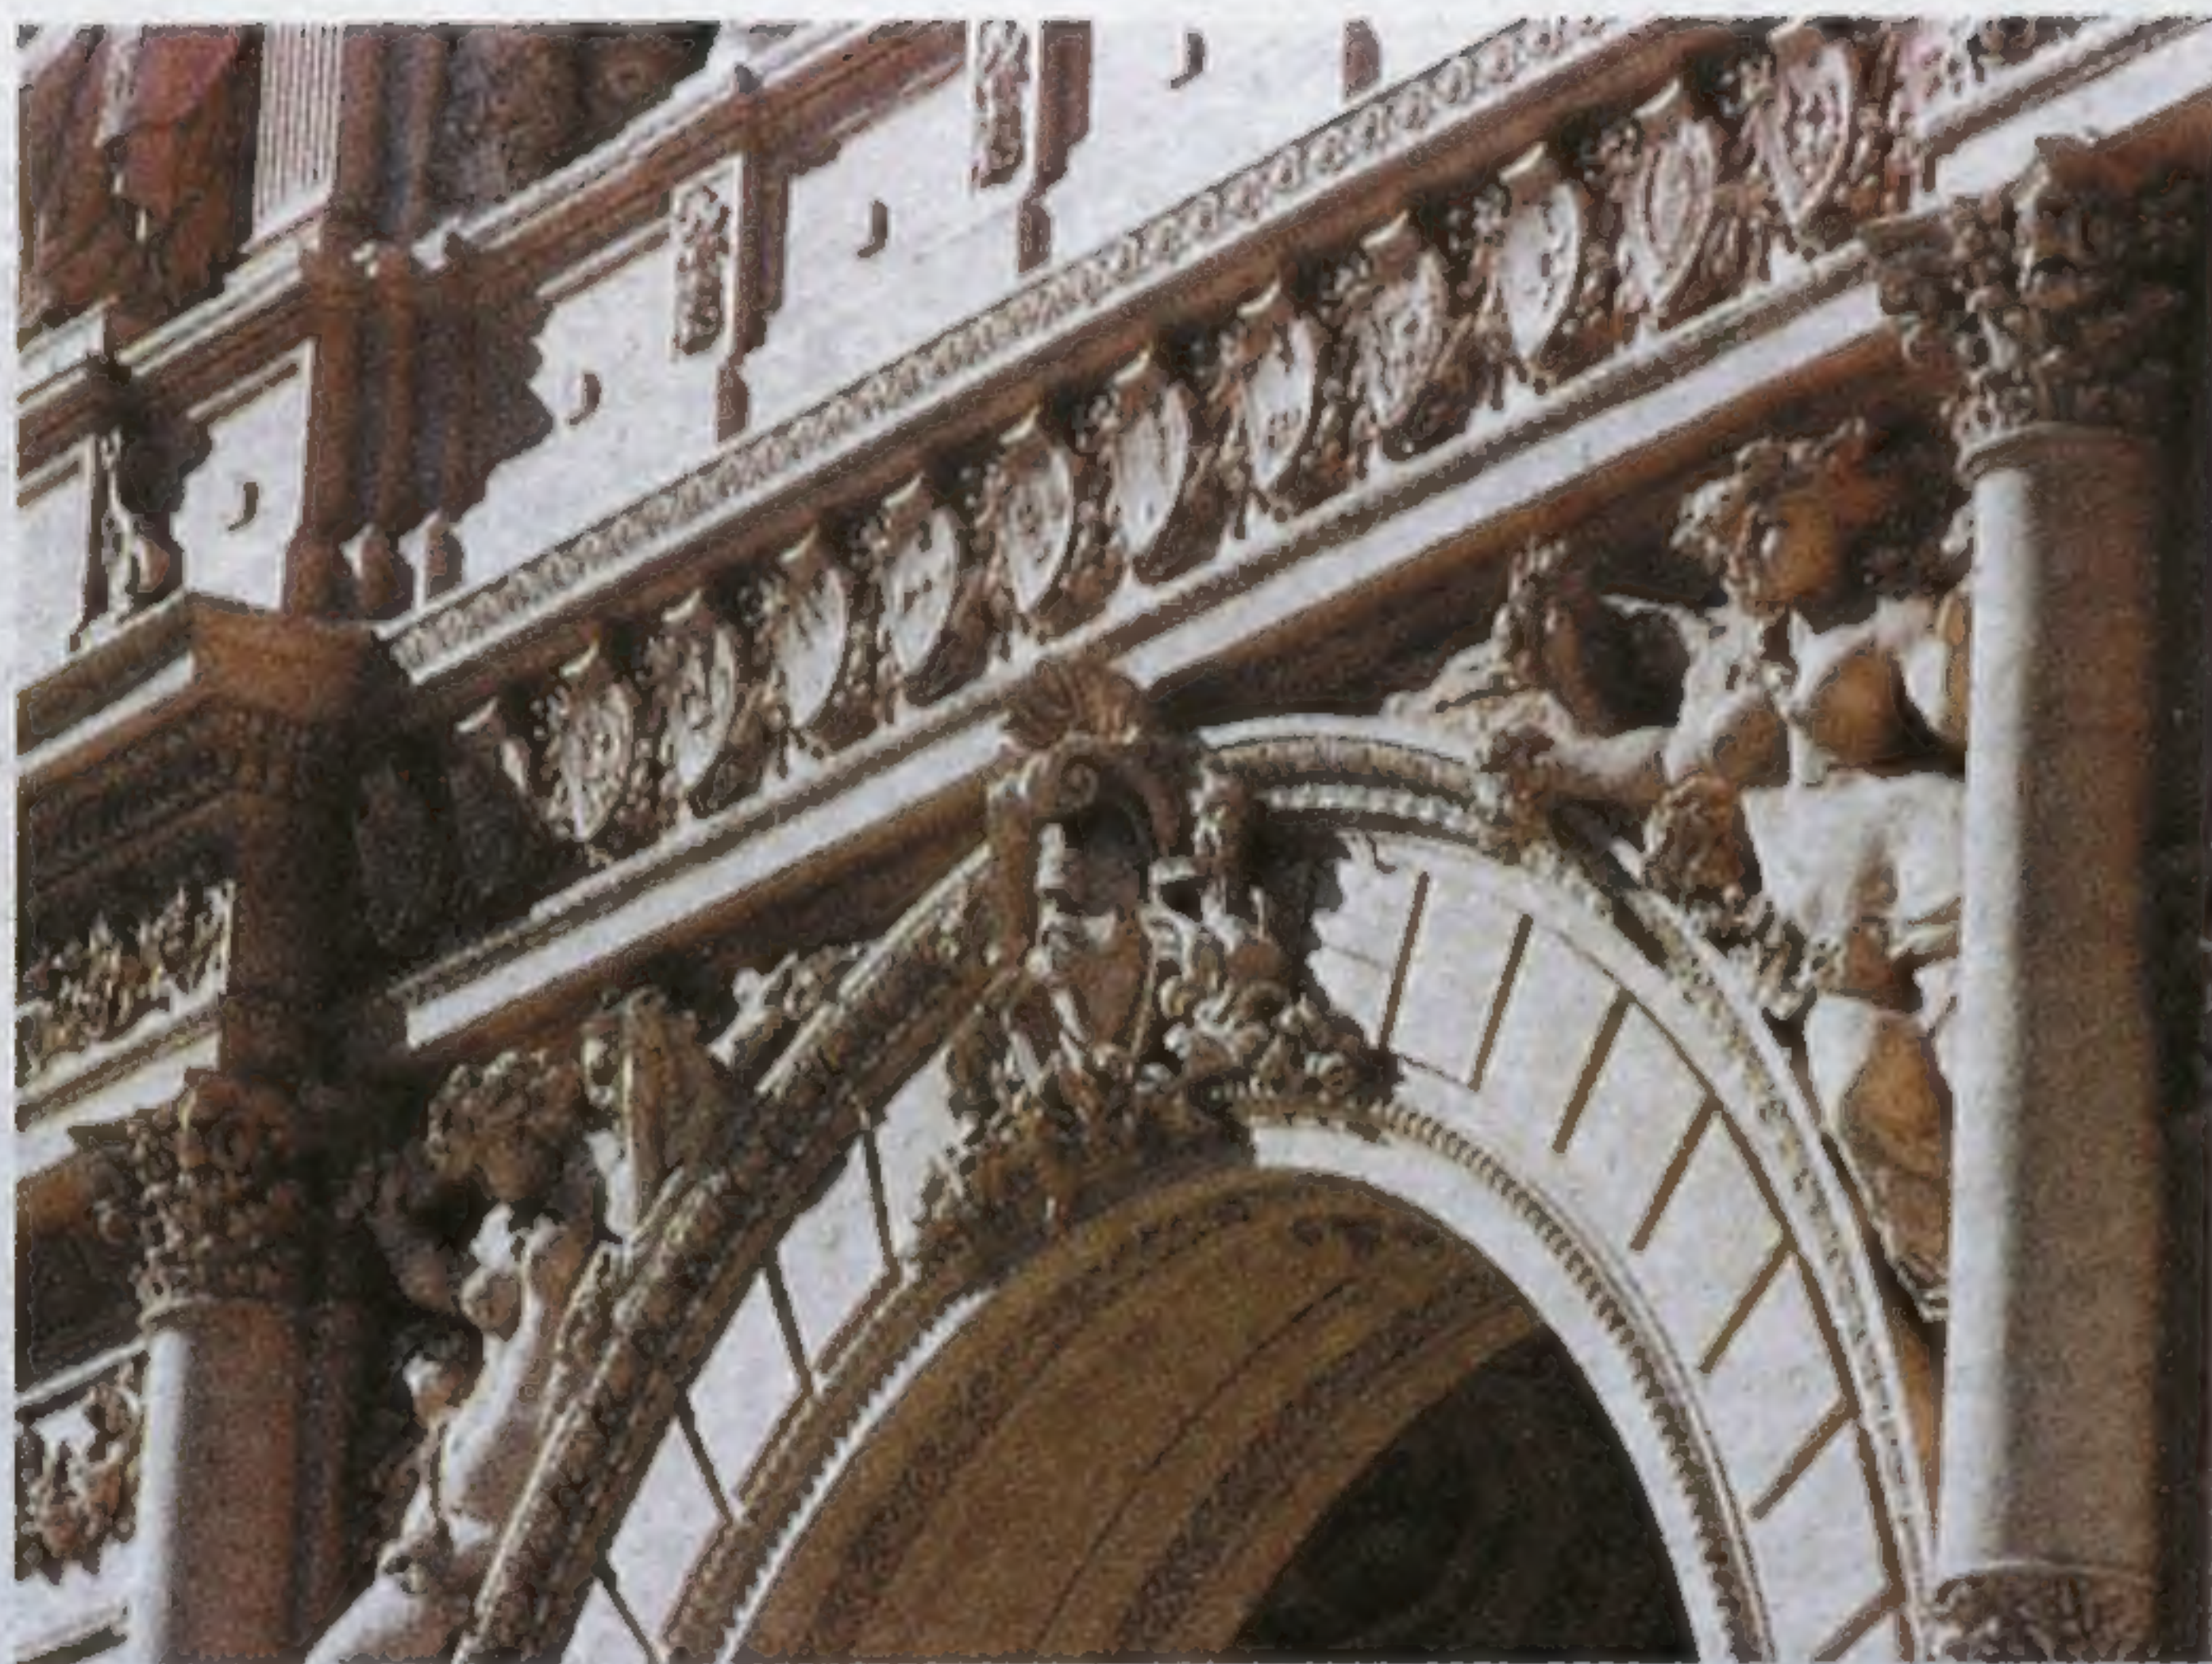
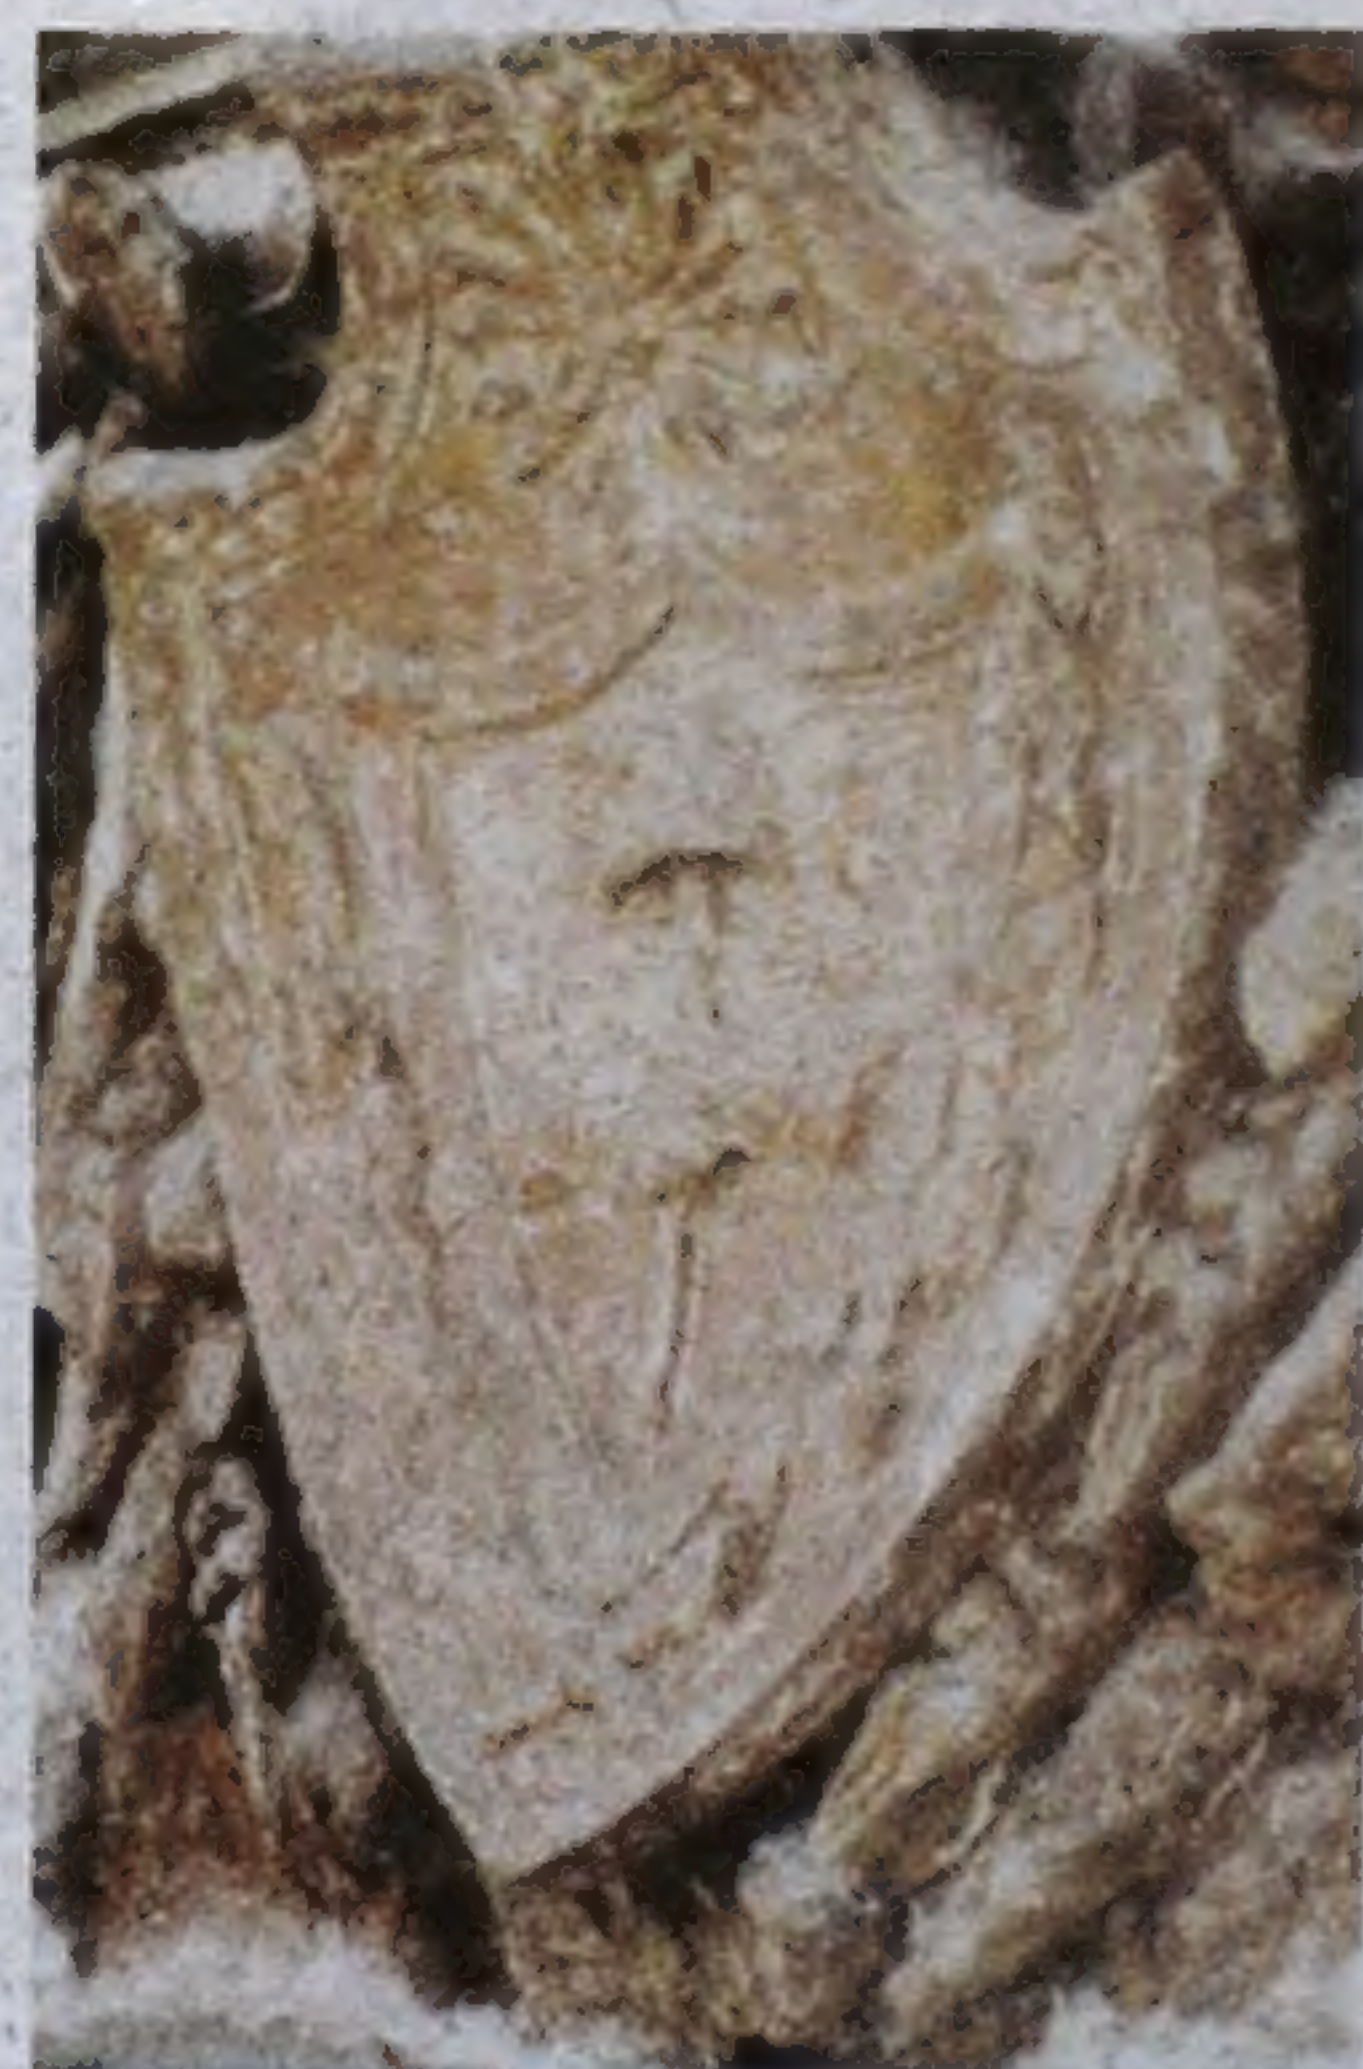
LA GRAN ESCALINATA, QUE HABIA SUFRIDO UN GRAN DETERIORO, RESTAURADA Y CON FLAMANTES MUROS DE MARMOL, PERO SIN SUS FRESCOS EN LOS CIELOS RASOS, TODAVIA CUBIERTOS DE PINTURA Y ESPERANDO UNA COSTOSA RESTAURACION, ALGUN DIA. ARRIBA, EL ARCO PRINCIPAL. CADA ESCUDO PROVINCIAL EN EL FRISO FUE LIMPIADO CUIDADOSAMENTE HASTA QUE REAPARECIERON DETALLES TAPADOS POR CAPAS Y CAPAS DE PINTURA, COMO MUESTRA EL DETALLE A LA DERECHA.

Claro que los arreglos no llegaron a la restauración, excepto quizá por la fachada principal en 1997-8, que fue arreglada con minucia y usando técnicas de buen nivel internacional. Por ejemplo, los cielos rasos de la galería del patio de las palmeras y de la escalinata de honor muestran apenas algunos de sus frescos:

el resto siguen tapados por capas y capas de pintura. Este tipo de recuperación es muy lenta y costosa, por lo que probablemente habrá que esperar tiempos mejores para que los interiores recuperen sus texturas ricas e italianizantes.
